NORMA TÉCNICA DE DISTRIBUCION DE AGUA POTABLE

NOP-SE-DA-020

REPARACIÓN DE REDES SECUNDARIAS DE ACUEDUCTO

Código	NOP-SE-DA-020
Estado	VIGENTE
Versión	1.0-05/09/2011
Fuente	GUENA – EMCALI EICE ESP - OPERACIÓN
Tipo de Documento	NORMA TECNICA DE SERVICIO
Tema	DISTRIBUCION DE AGUA POTABLE
Comité	TÉCNICO DE APROBACIÓN DE ACUEDUCTO Y ALCANTARILLADO

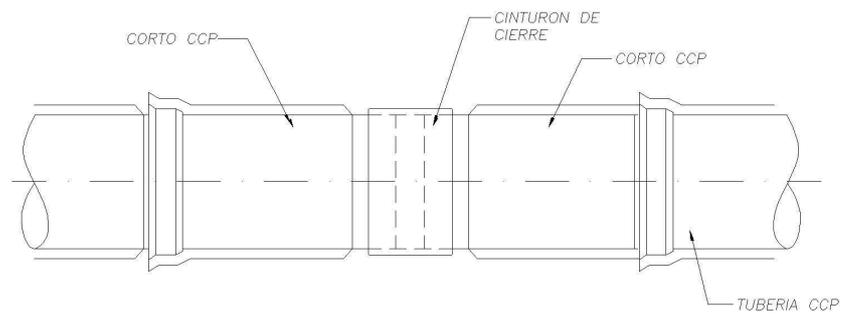
Anexo 02

ANEXO 2. REPARACIÓN DE DAÑOS TIPO D EN TUBERIA

**REPARACION DE DAÑOS
TIPO D EN TUBERIA**

Tipo D: Falla o colapso general del tubo debido a empujes del terreno, asentamientos diferenciales u otras acciones externas que generan la discontinuidad de la línea o su salida de servicio de forma total.

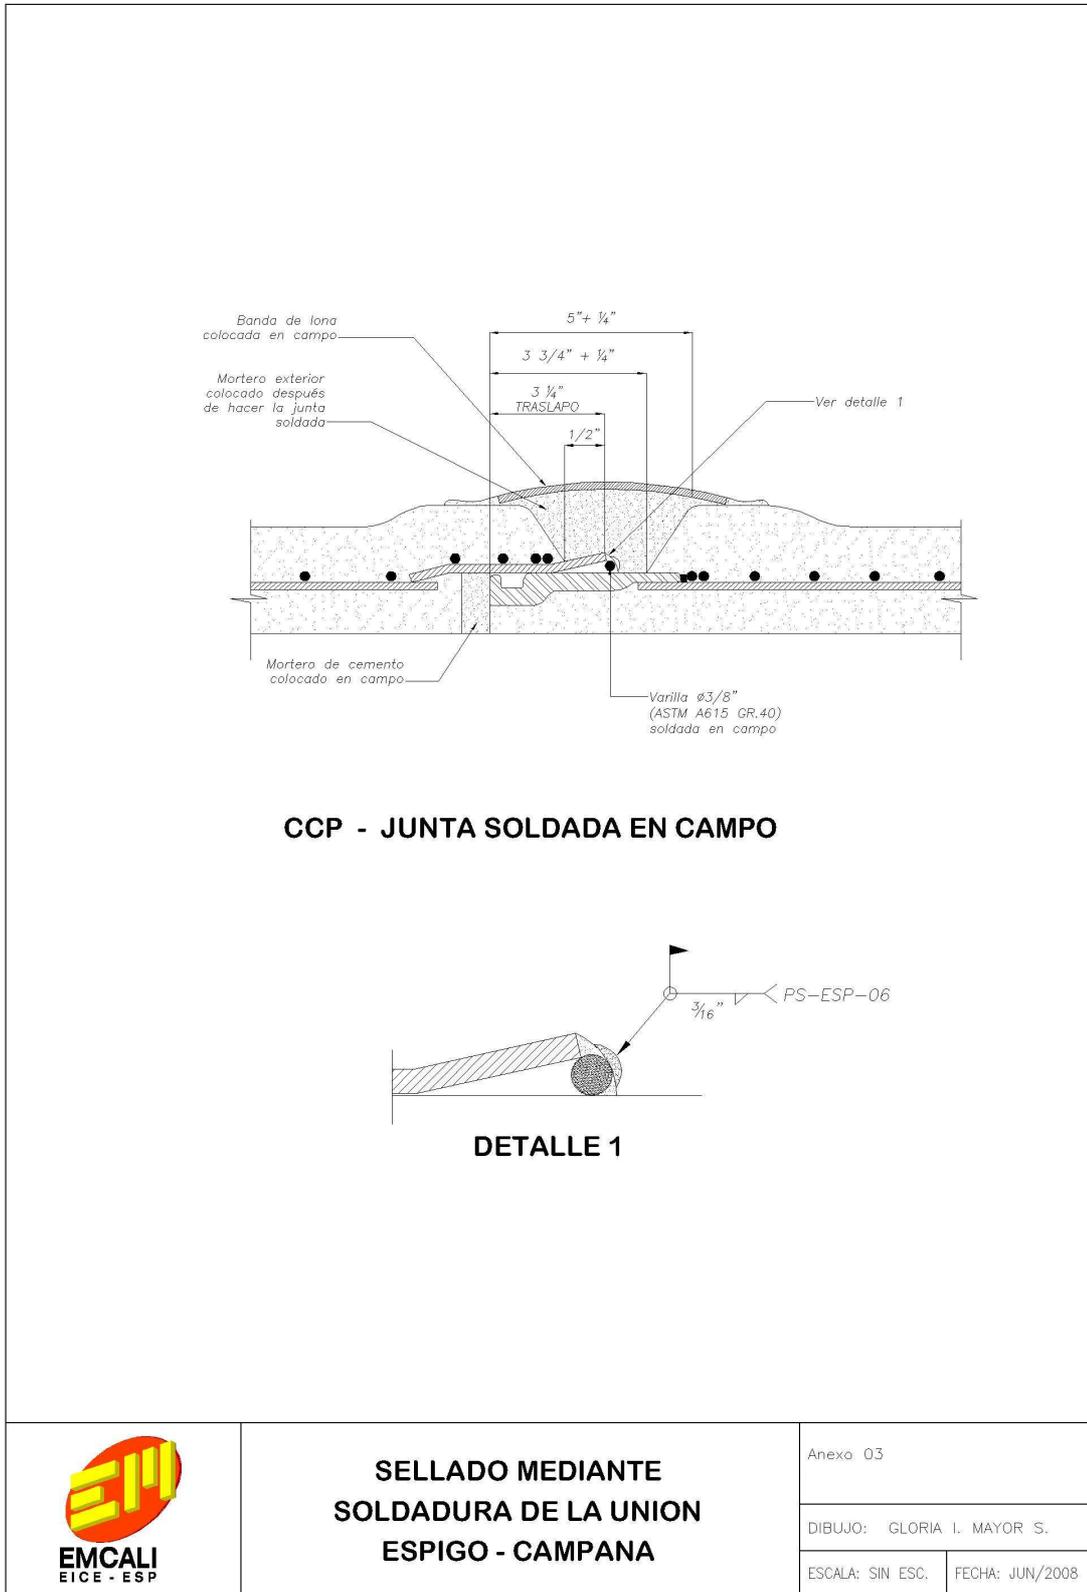
ANEXO 3. SELLADO MEDIANTE SOLDADURA DE LA UNIÓN ESPIGO – CAMPANA
