NORMA TÉCNICA DE DISTRIBUCIÓN DE AGUA POTABLE

NOP-SE-DA-023

ASPECTOS TÉCNICOS PARA REPARACIÓN DE REDES MATRICES DE ACUEDUCTO

Código	NOP-SE-DA-023
Estado	VIGENTE
Versión	1.0 – 22/07/2011
Fuente	GUENA – EMCALI EICE ESP - OPERACIÓN
Tipo de Documento	NORMA TÉCNICA DE SERVICIO
Tema	DISTRIBUCIÓN DE AGUA POTABLE
Comité	TÉCNICO DE APROBACIÓN DE ACUEDUCTO Y ALCANTARILLADO

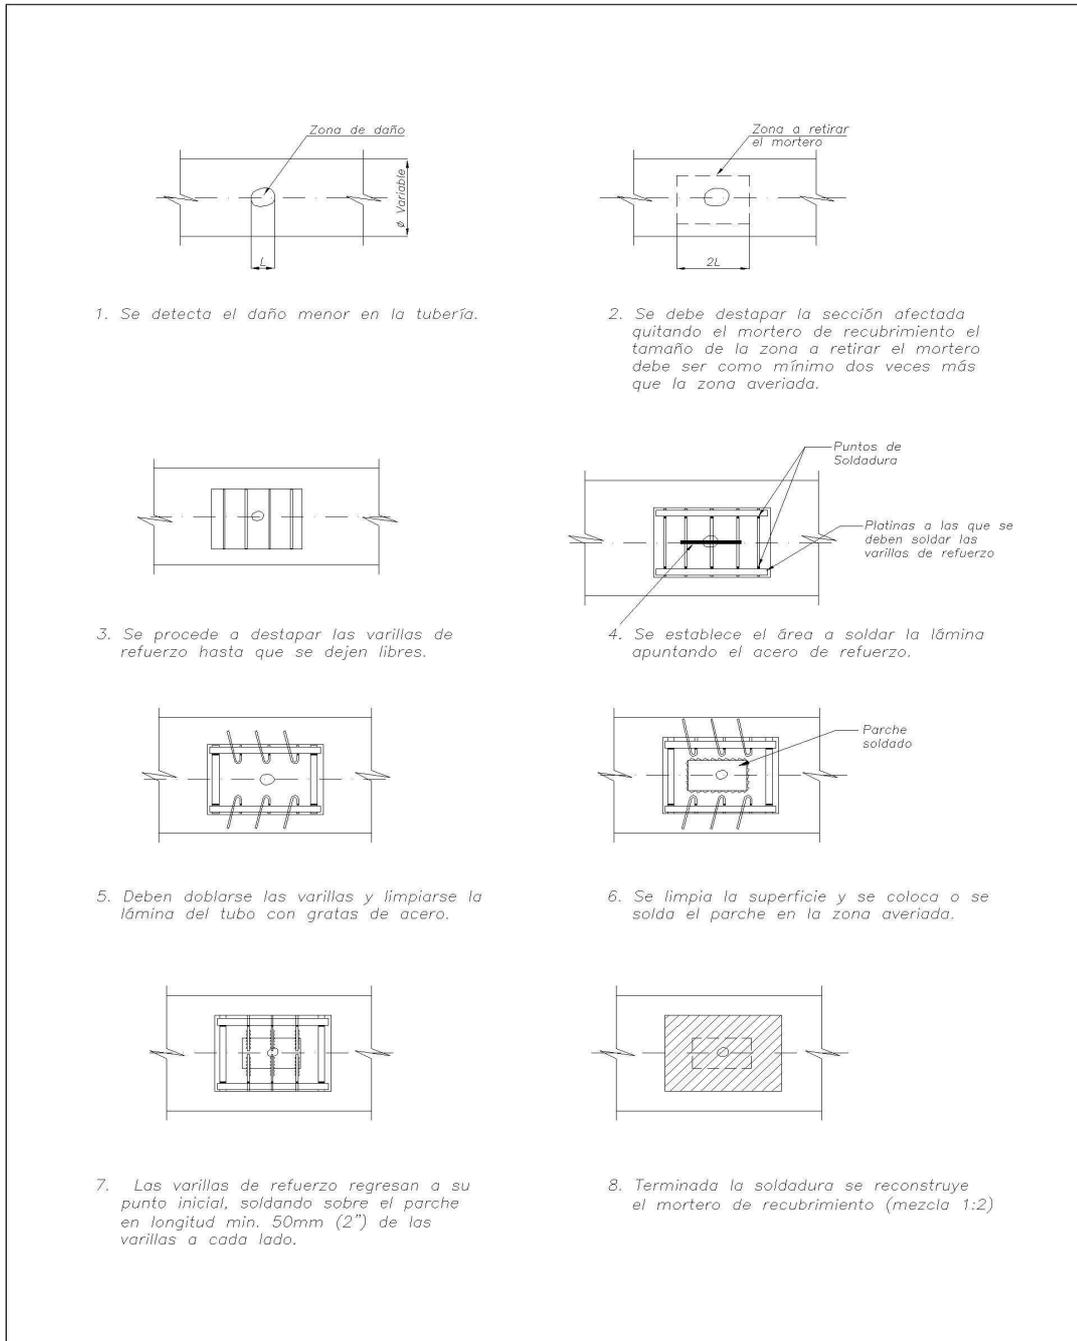
ANEXO 1. REPARACIÓN DE DAÑOS TIPO A EN TUBERIA CCP

REPARACION DE DAÑOS TIPO A EN TUBERIA CCP

En caso de daños menores del Tipo A, la reparación se debe realizar soldando en la zona averiada una lámina de acero o parche sobre el cilindro de acero y reconvirmando posteriormente la estructura del recubrimiento original del tubo al máximo y de ser posible su recubrimiento interior. El procedimiento está indicado en el Anexo 1 y en forma abreviada es el siguiente:

Definida la zona del daño y ubicado el sitio del perfore o rajadura se retira mediante medios manuales o mecánicos el recubrimiento exterior de la tubería teniendo la precaución al golpear que no se desprenda el recubrimiento interior, hasta que quede al descubierto la lámina de acero y las varillas de refuerzo en un área que sea por lo menos dos veces la zona afectada. Destapadas las varillas se apuntan las mismas a un ángulo o varilla que las mantenga en su posición a cada lado del sitio del daño y se procede a cortar las mismas y doblarlas sobre el ángulo al cual se apuntaron, de forma tal que se deje libre la lámina sobre la cual se soldará la nueva lámina de refuerzo o parche. Finalizada la soldadura del parche, se desdoblarán las varillas y se colocarán en su posición inicial, con la misma separación del tubo original, soldándose mediante otros pedazos de varilla o entre ellas en una longitud hasta 50 mm por encima de cinturón a ambos lados. Para terminar se reconvirmando sobre la zona afectada el recubrimiento exterior en un espesor mayor o igual al existente u original, al igual que el recubrimiento interior de ser posible.

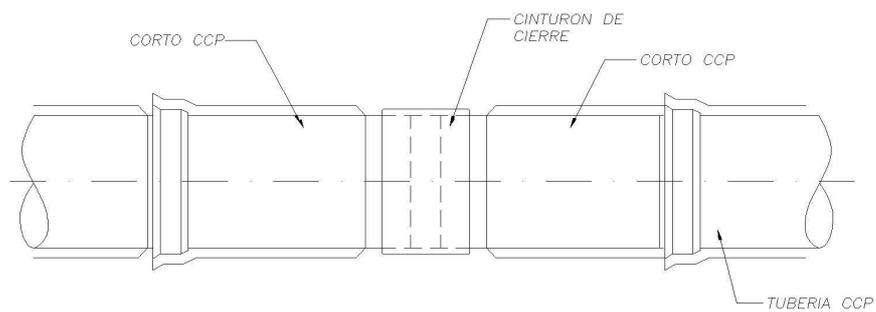
ANEXO 2. REPARACIÓN DE DAÑOS TIPO D EN TUBERIA

**REPARACION DE DAÑOS
TIPO D EN TUBERIA**

Tipo D: Falla o colapso general del tubo debido a empujes del terreno, asentamientos diferenciales u otras acciones externas que generan la discontinuidad de la línea o su salida de servicio de forma total.

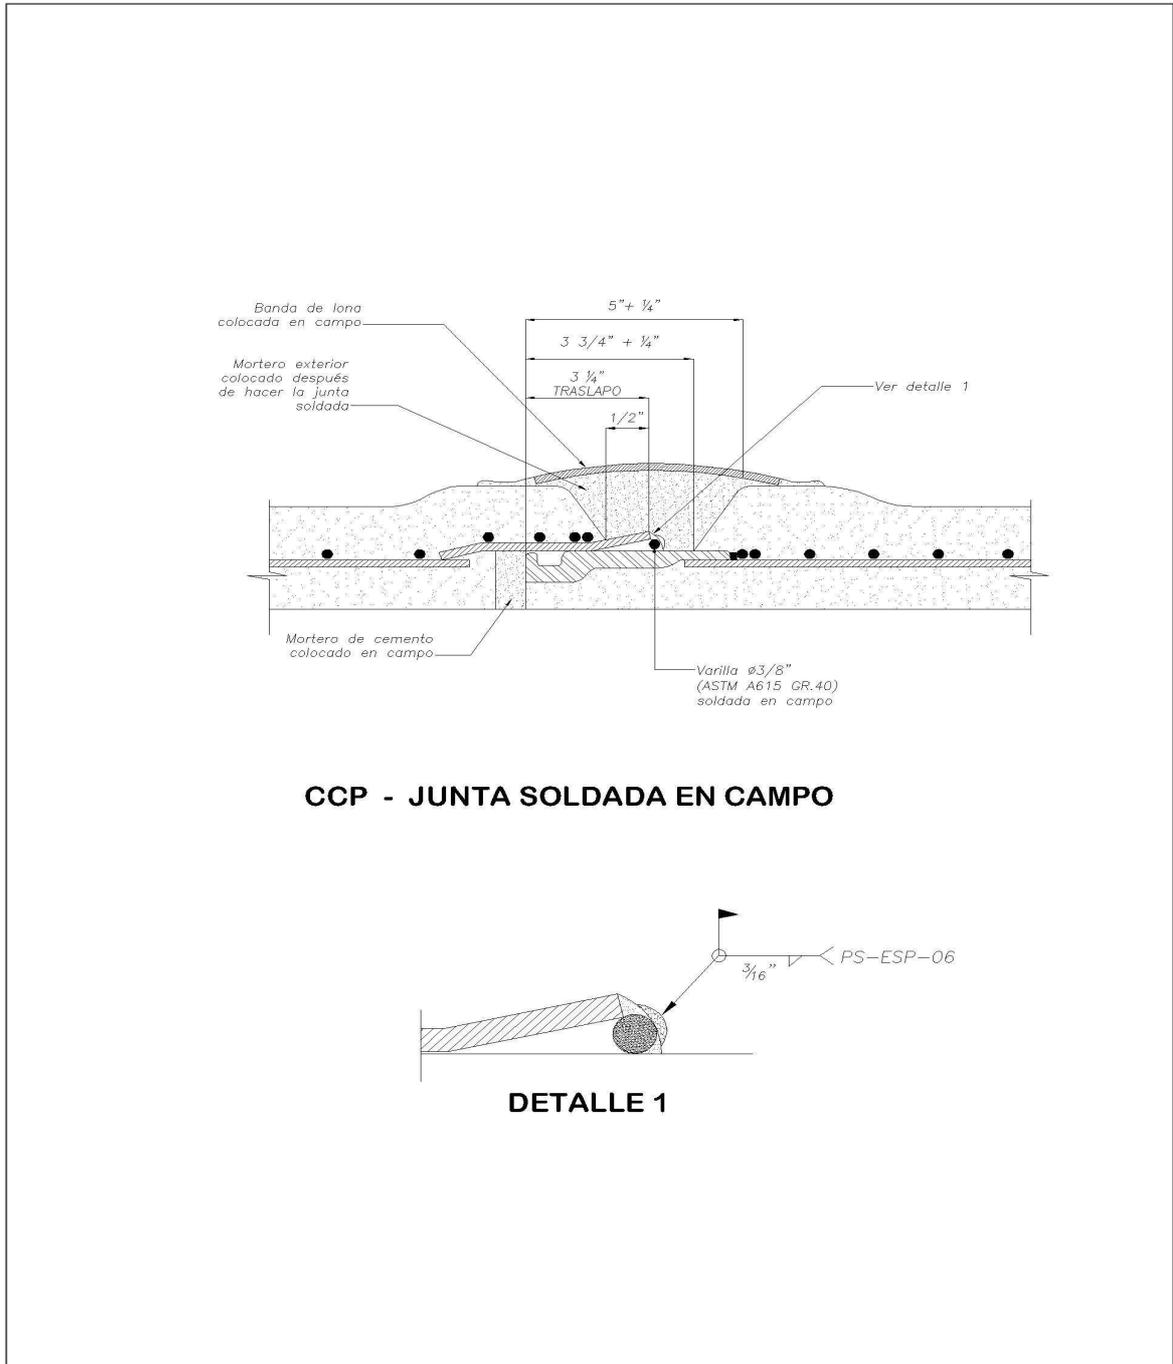
ANEXO 3. SELLADO MEDIANTE SOLDADURA DE LA UNIÓN ESPIGO – CAMPANA

CCP - JUNTA SOLDADA EN CAMPO

<p>SELLADO MEDIANTE SOLDADURA DE LA UNIÓN ESPIGO - CAMPANA</p>	Anexo 03 Código NOP-SE-DA-023	
		DIBUJO: GLORIA I. MAYOR S.	
		ESCALA: SIN ESC.	FECHA: JUN/2008

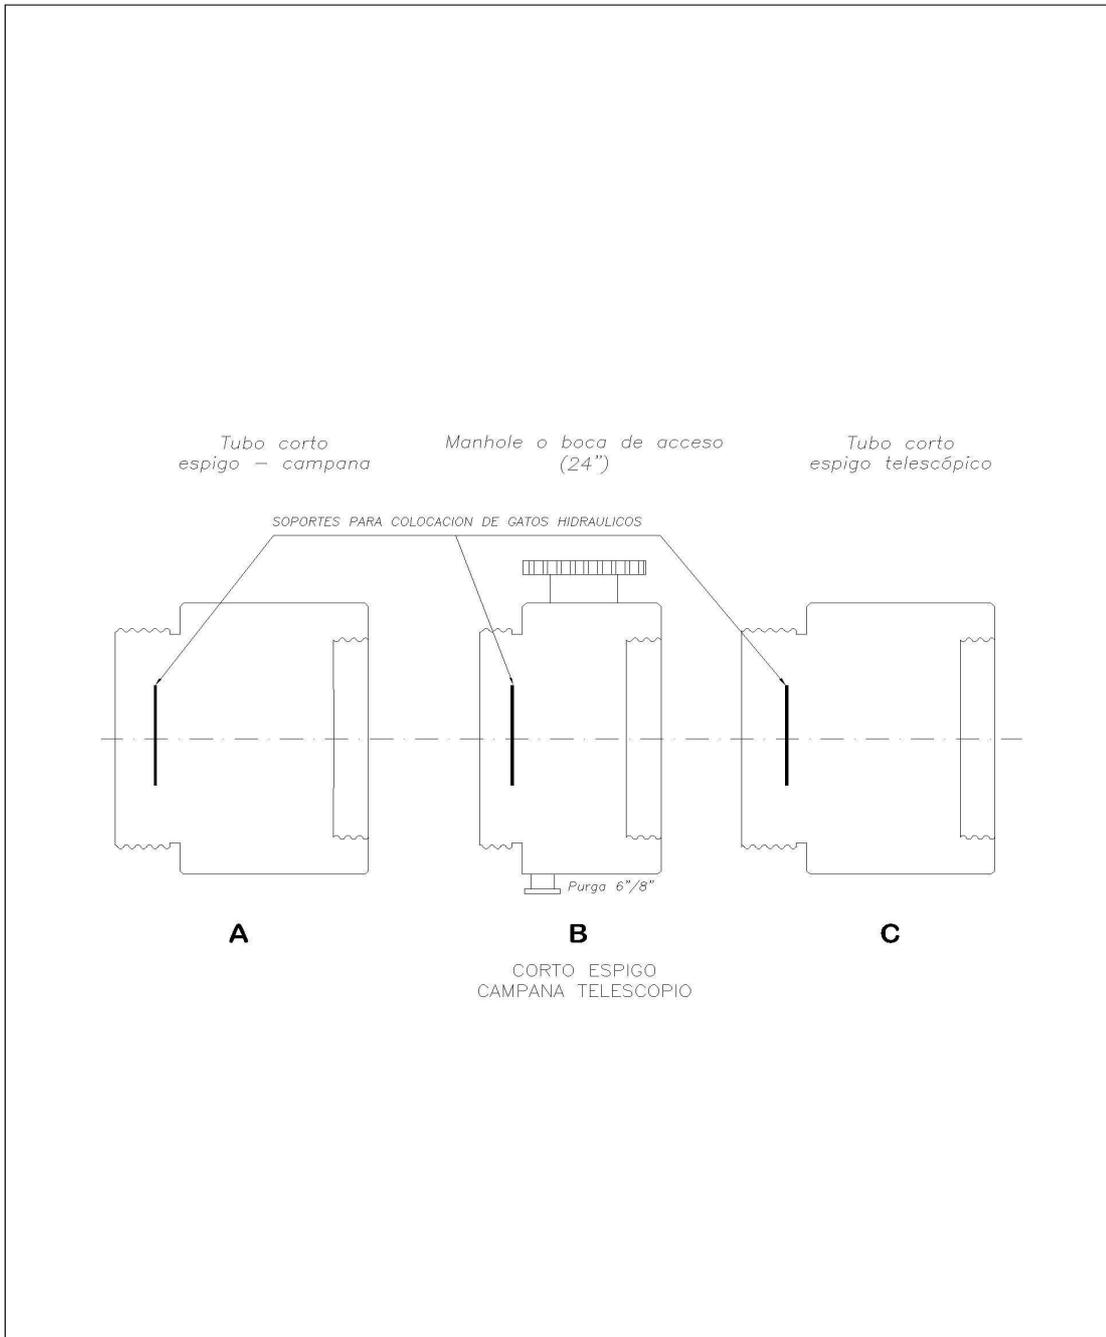
ANEXO 4. KIT DE REPARACIÓN TUBERIA PCCP

**KIT DE REPARACION
TUBERIA PCCP**
